PLAN DE SITUATIE
SCARA 1:200
(introvilon)

Nr. cadastral	Suprafata masurata a imobilului (mp)	Adresa imobilului
251333	382	Municipiul Craiova, str. Tabaci, nr. 1, fost nr. 118, jud. Dolj
Nr. Cartea Funciara	Unitatea Administrativ Teritoriala (UAT)	
251333	Craiova

PLAN DE SITUATIE

FATADE LATERALE

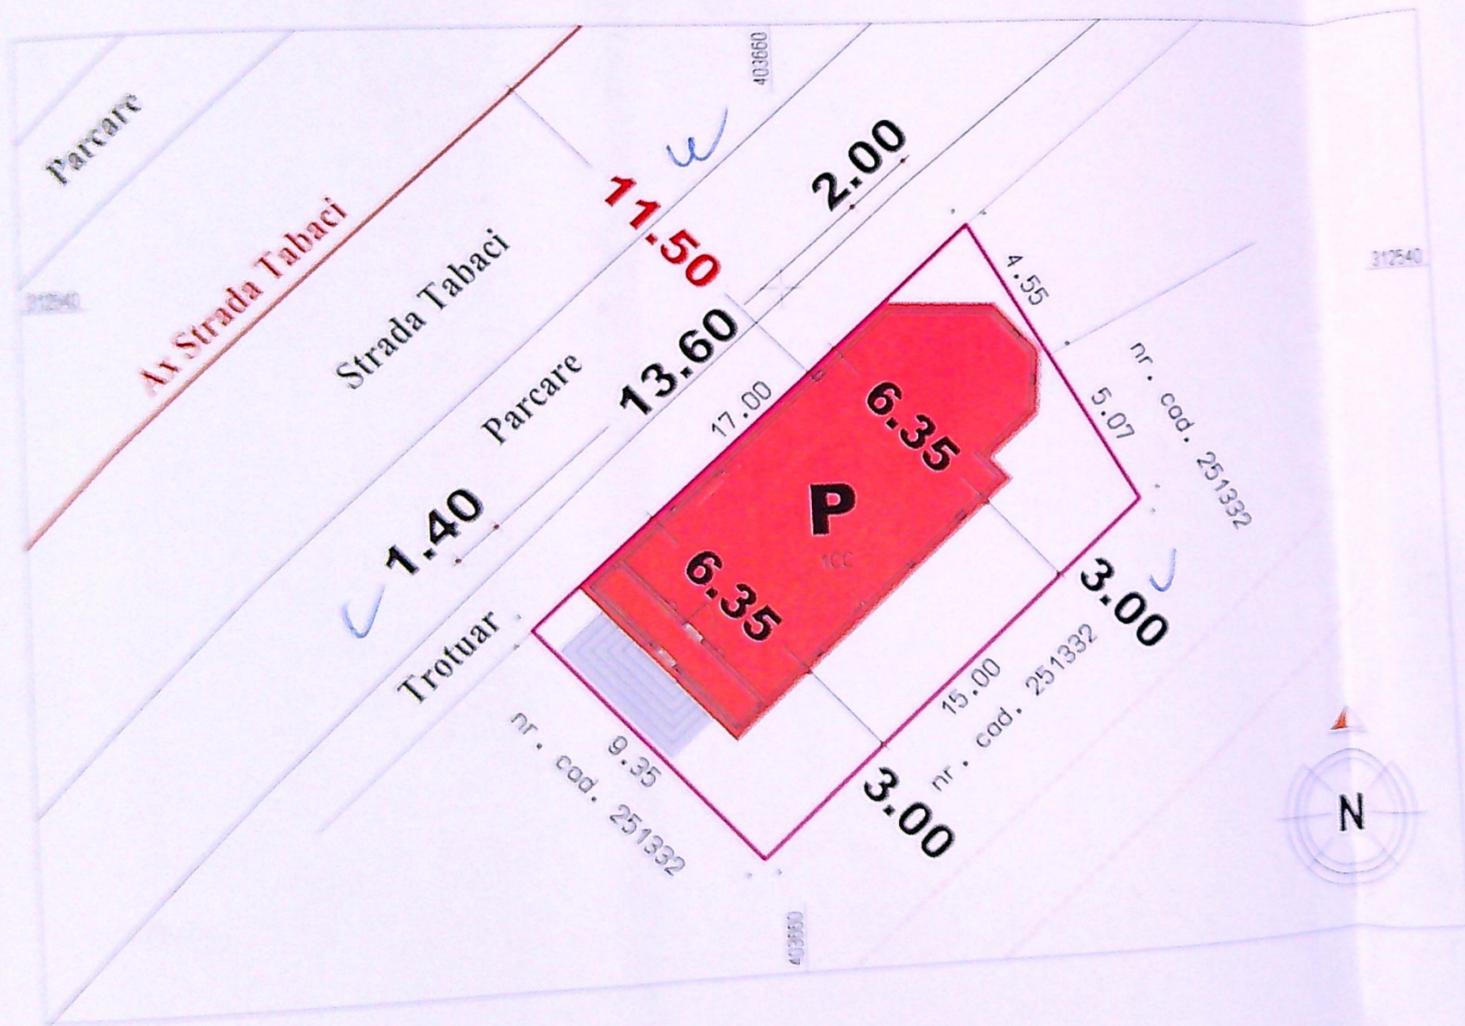
- LIMITA DE PROPRIETATE
- CONSTRUCTIE PROPUSA - BISERICA DE LEMN - PARTER
- TREPTE ACCES

Steren = 150.00 mp
Sc = 70.16 mp
Sd = 70.16 mp
P.O.T. = 46.77 %
C.U.T. = 0.46

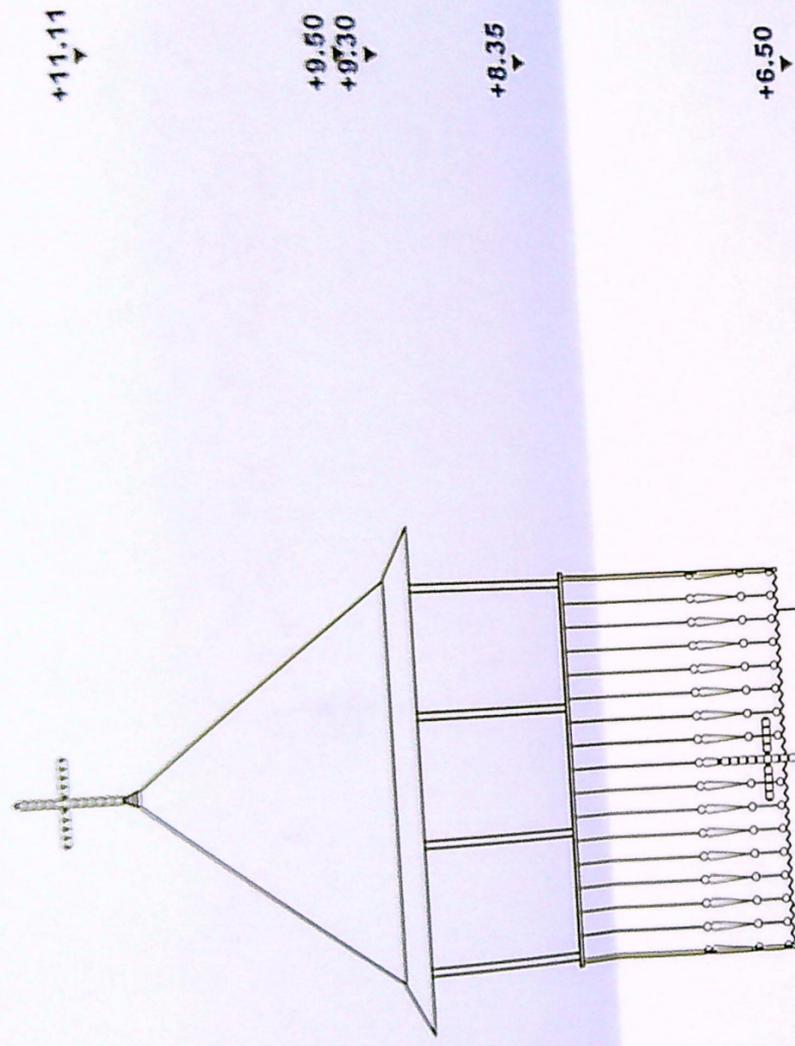
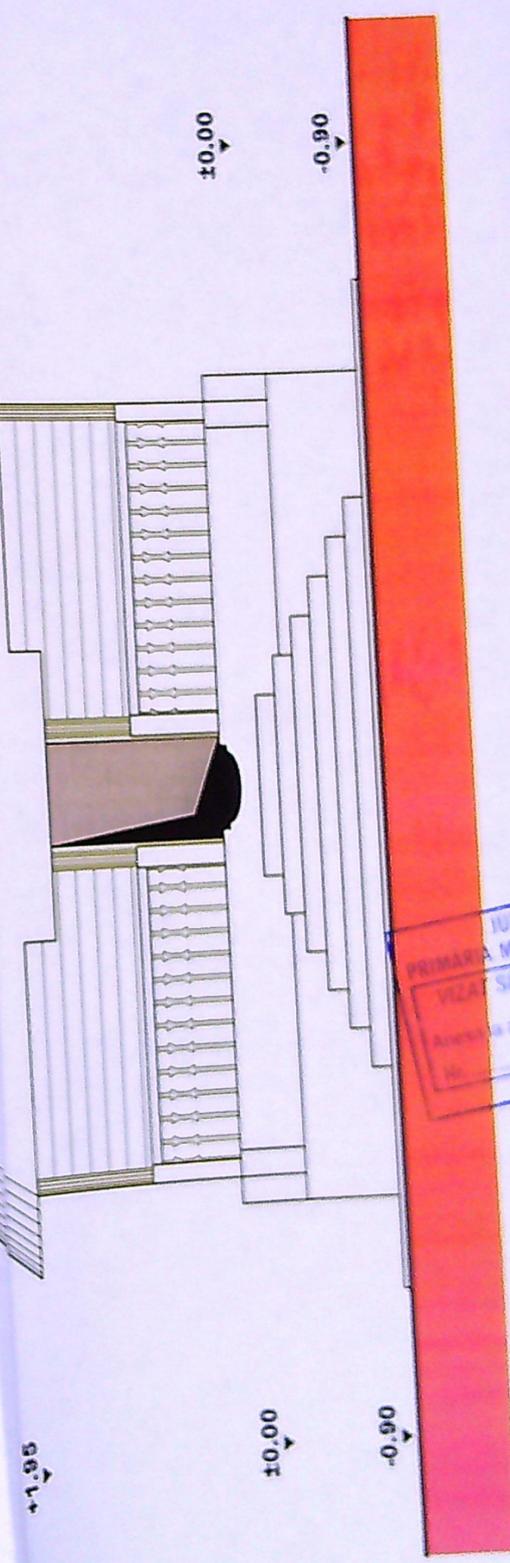
- PERETI - DULAPI DE LEMN
- SOCLOU - PIATRA
- INVELITOARE - SINDRILA DE LEMN
- TAMPLARIE - LEMN
- PARAPETI PRISPA SI CLOPOTNITA - SCANDURA DE LEMN

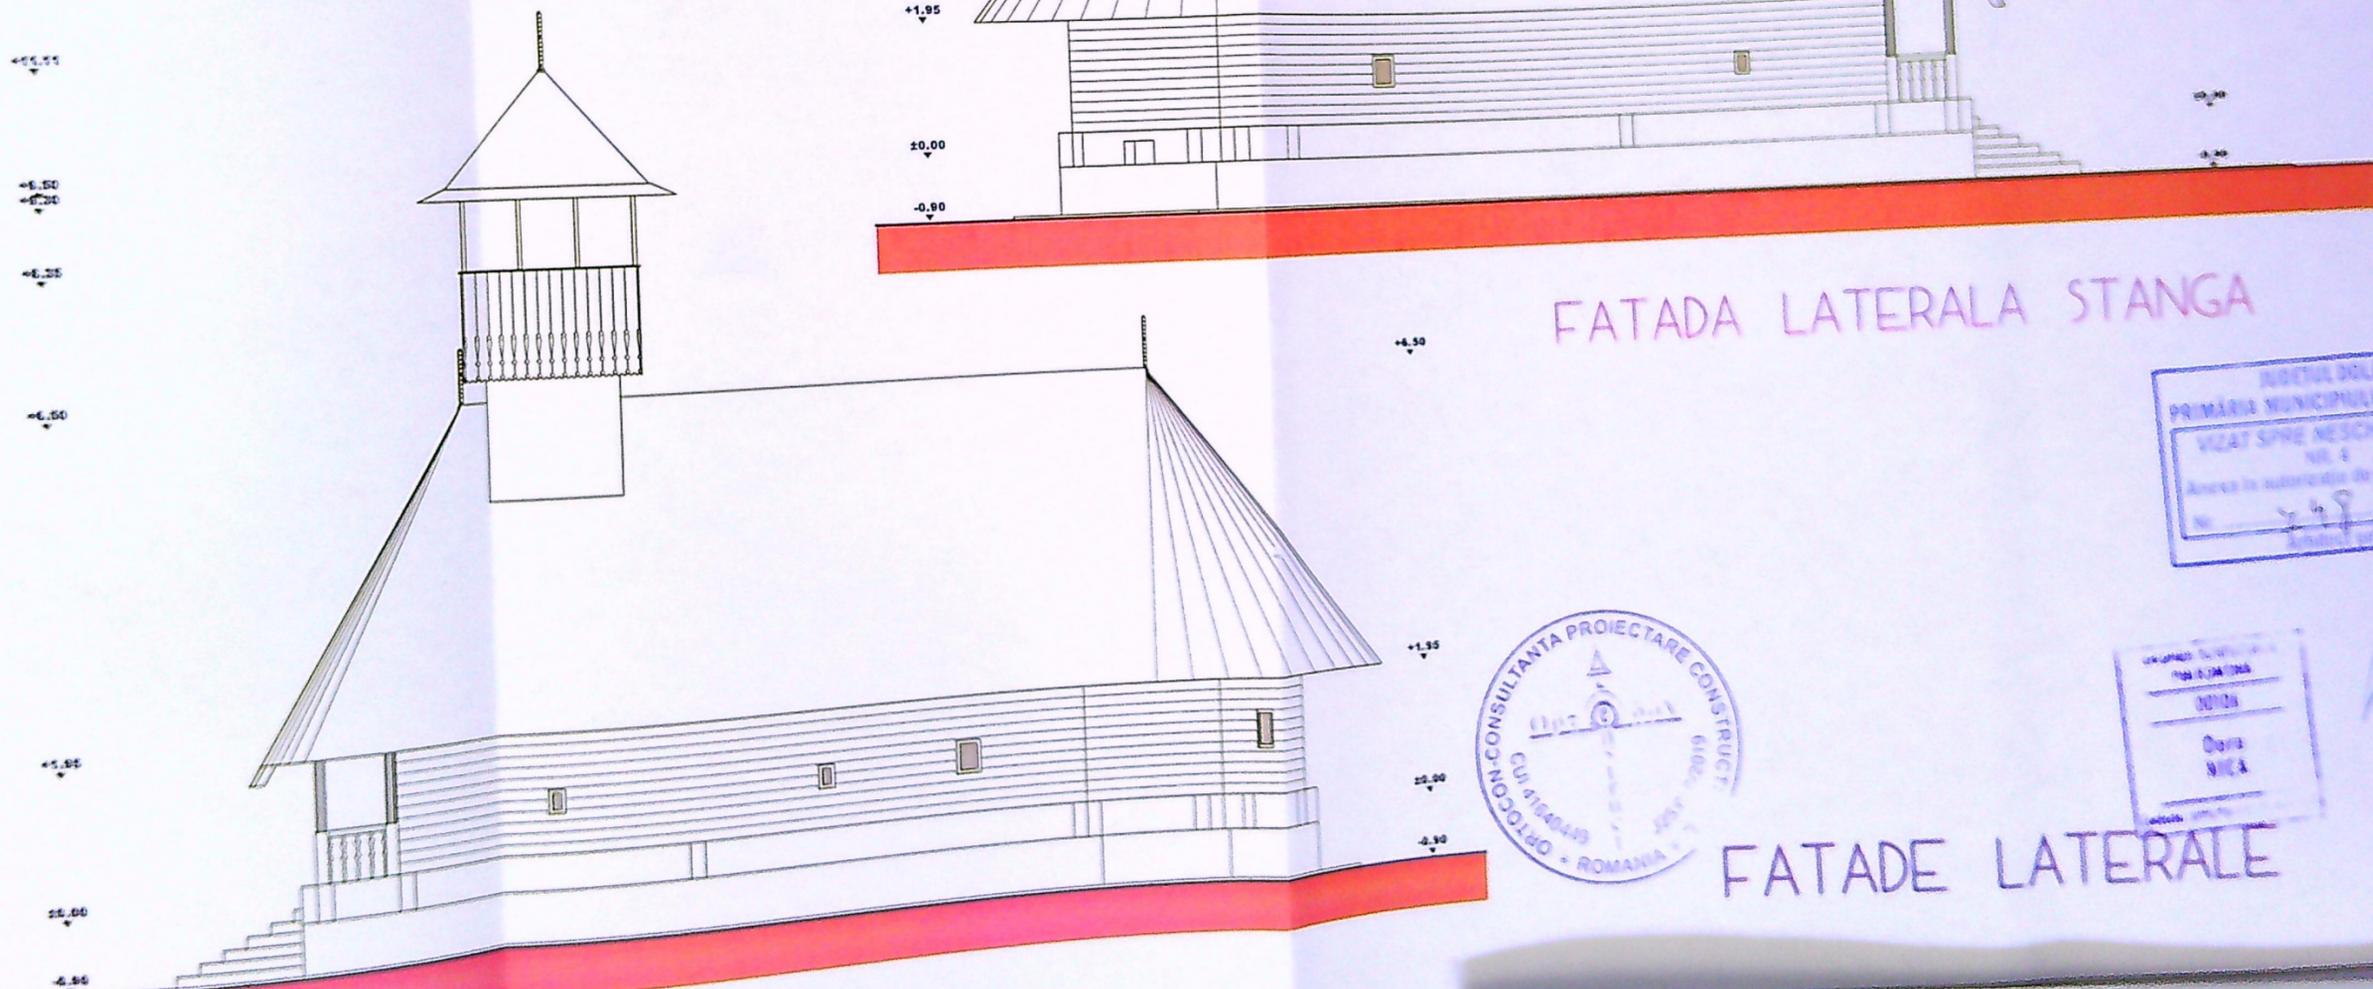
PERETI - DULAPI DE LEMN

SOCLU - PIATRA

INVELITOARE - SINDRILA DE LEMN

TAMPLARIE - LEMN

PARAPETI PRISPA SI CLOPOTNITA - SCANDURA DE LEMN

FATADA LATERALA STANGA

FATADA LATERALA DREAPTA
